# Cadastres Fonciers Et Prevention Des Catastrophes Naturelles A Kinshasa

Godelive PHANZU, Congo

Les Erosions en République Démocratique du Congo Les Catastrophes Naturelles et Artificielles en R.d.congo (8418)  
Godelive Phanzu (Democratic Republic of Congo)

FIG Working Week 2016  
Recovery from Disaster  
Christchurch, New Zealand, May 2–6, 2016

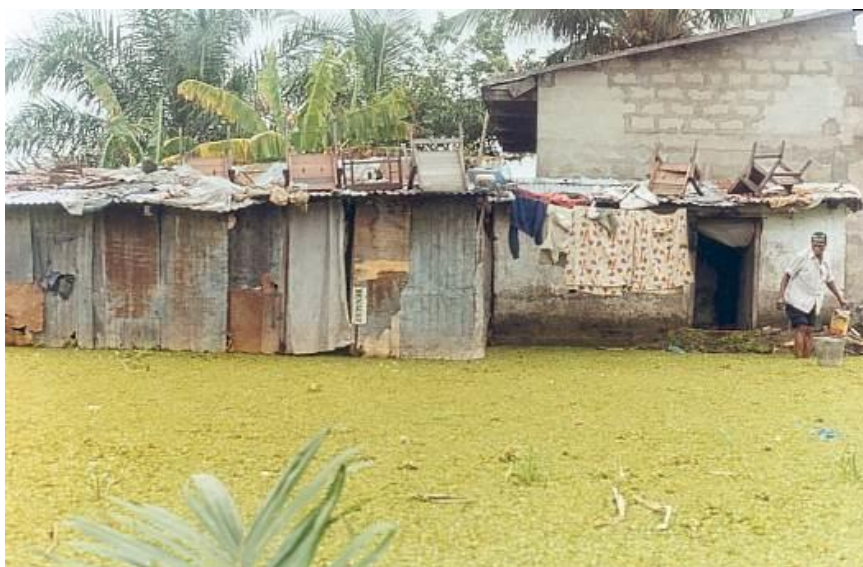
Photo : Habitation précaire construite en matériaux de réemplois dans une zone basse en proie à des inondations au niveau du pool Kingabwa.

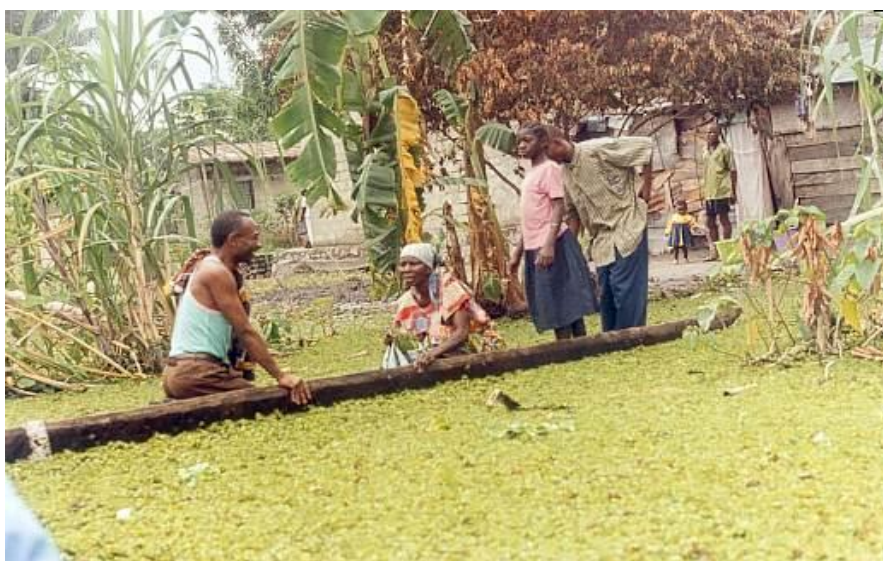
Photo 1: Inondations dans les parties basses du bassin versant de la rivière N'Djili au niveau du pool Kingabwa. La population utilise des pirogues pour se déplacer d'une rue à l'autre et d'une maison à l'autre.

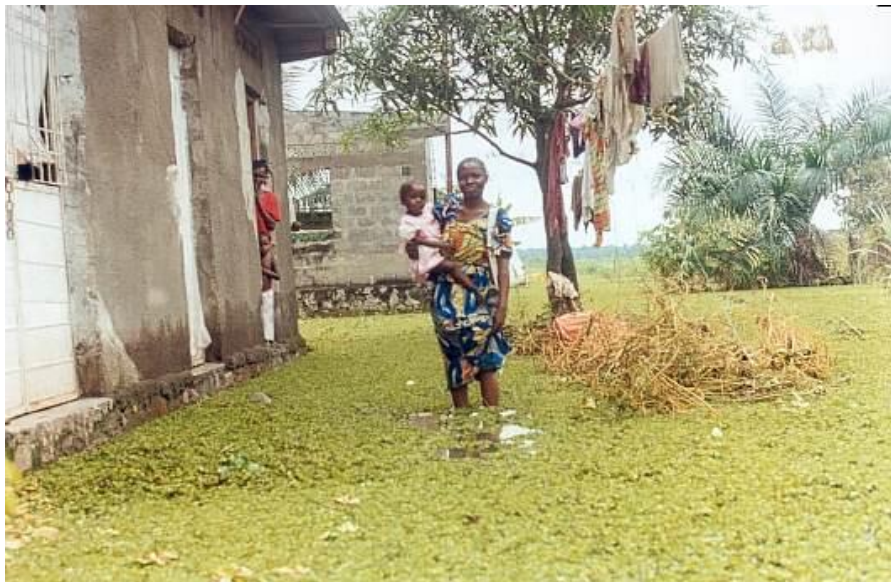
Photo 2 : Les inondations constituent un grand problème social dans la mesure où elles perturbent la vie familiale: la photo 19 montre une femme et la photo 20 une maison en matériaux précaires abandonnée momentanément.

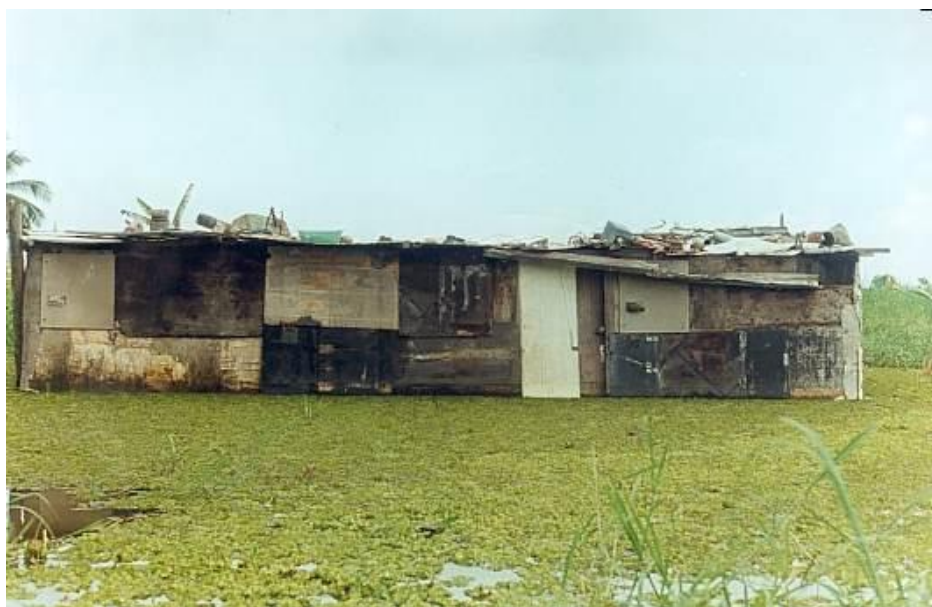
Photo 3 : Une vue des installations sanitaires précaires inondées dans le pool Kingabwa

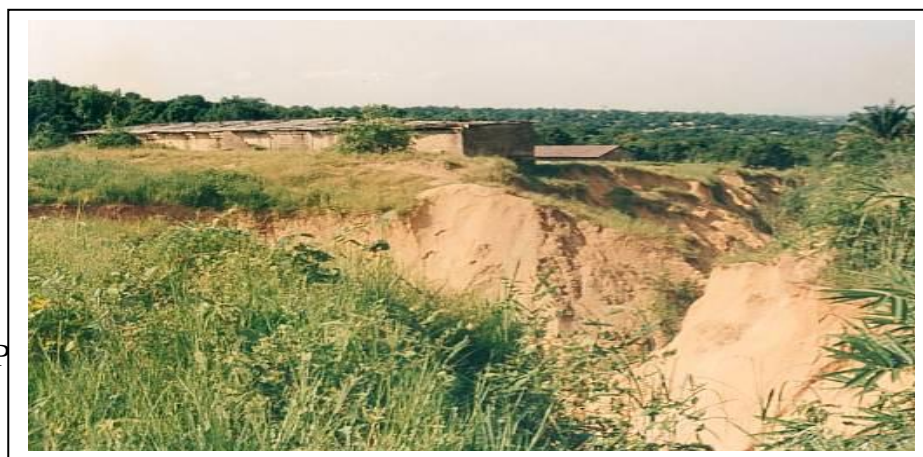
Photo 4: Maison en matériaux durables partiellement détruite par des érosions: deux chambres à coucher sont encore intactes et habitées mais le salon est complètement détruit .

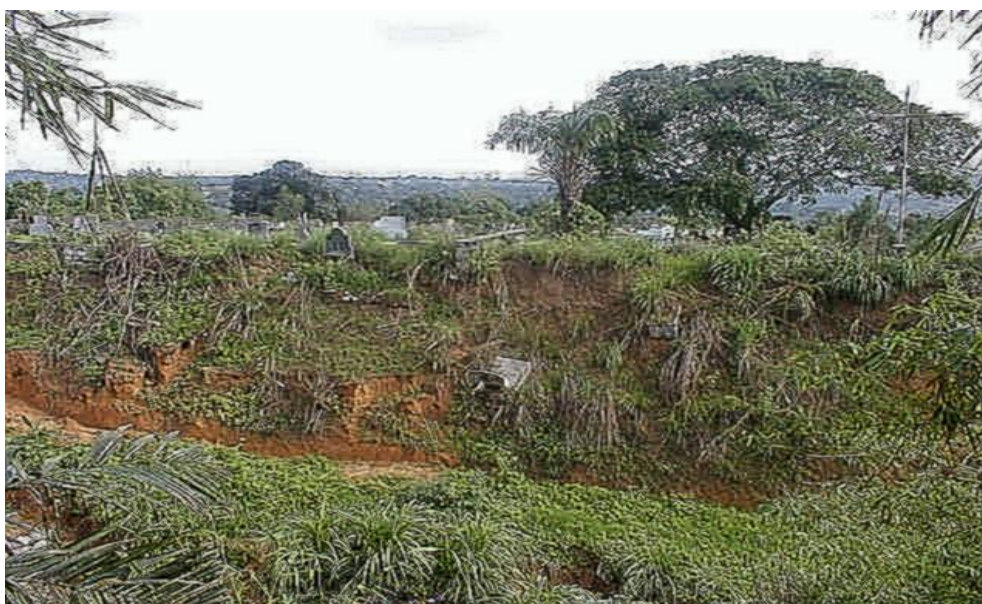
Photo 5: Cimetière de l'Université de Kinshasa dans la commune de Kisenso complètement ravagé par les érosions de l'avenue Congo Fort à Kisenso.

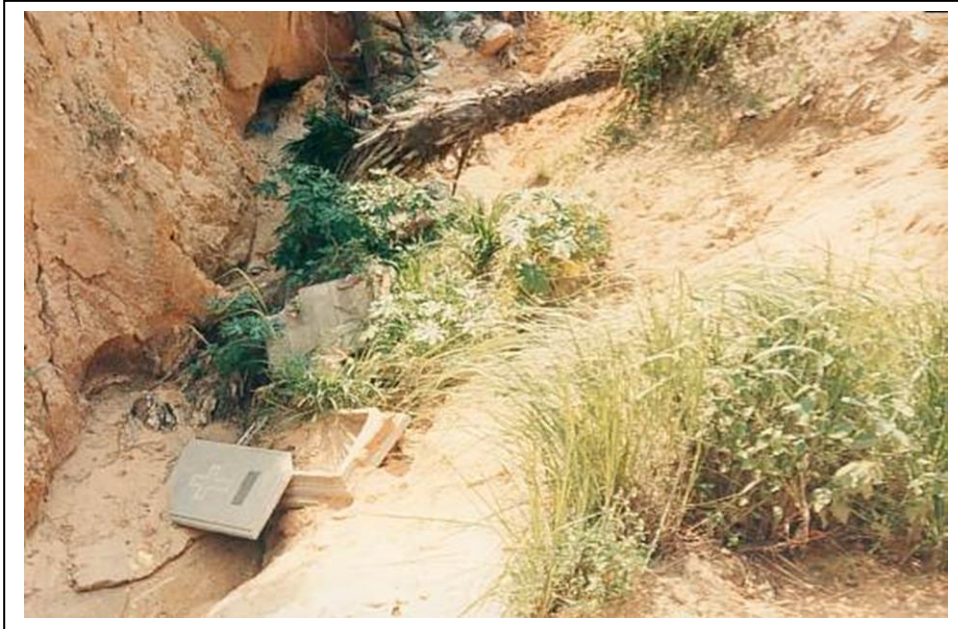
Photo: Dans le cimetière de l'Université de Kinshasa, des tombes se décrochent et s'écrasent au fond du ravin exposant des restes humains à l'air libre.

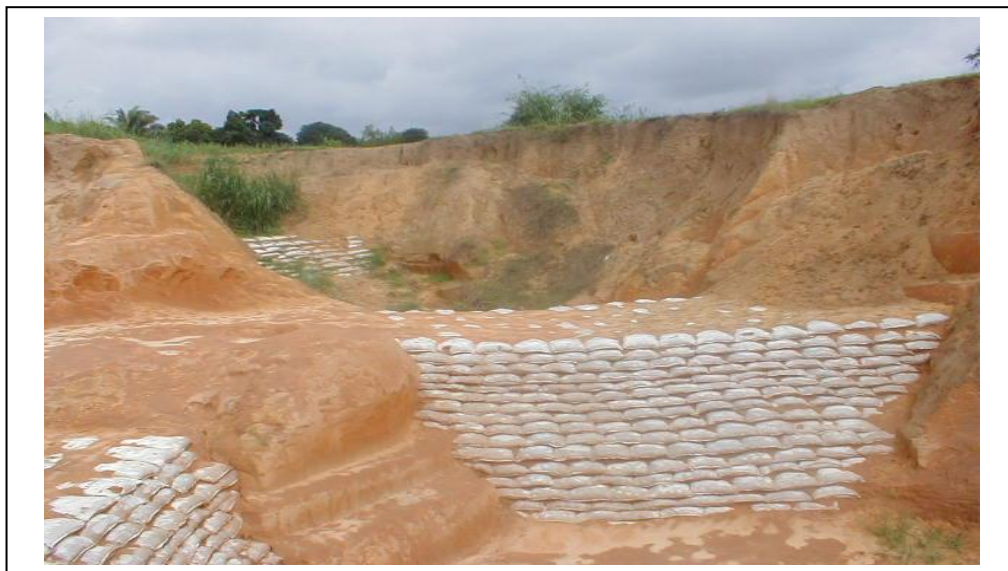
Photo: Lutte anti – érosive à l’aide des sacs de sable disposés dans une érosion à Kisenso

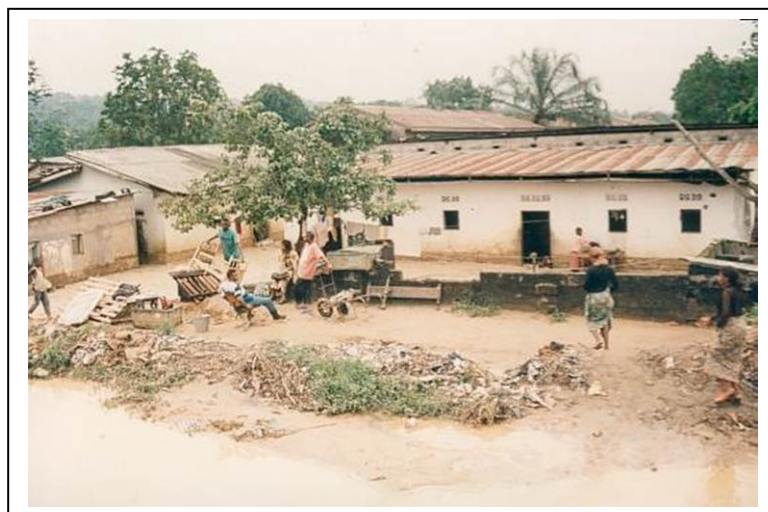
Photo : Les inondations dans les quartiers situés à l'interface Kisenso-Matete : la photo indique des biens meubles exposés à l'extérieur suite à la présence de l'eau dans les maisons.

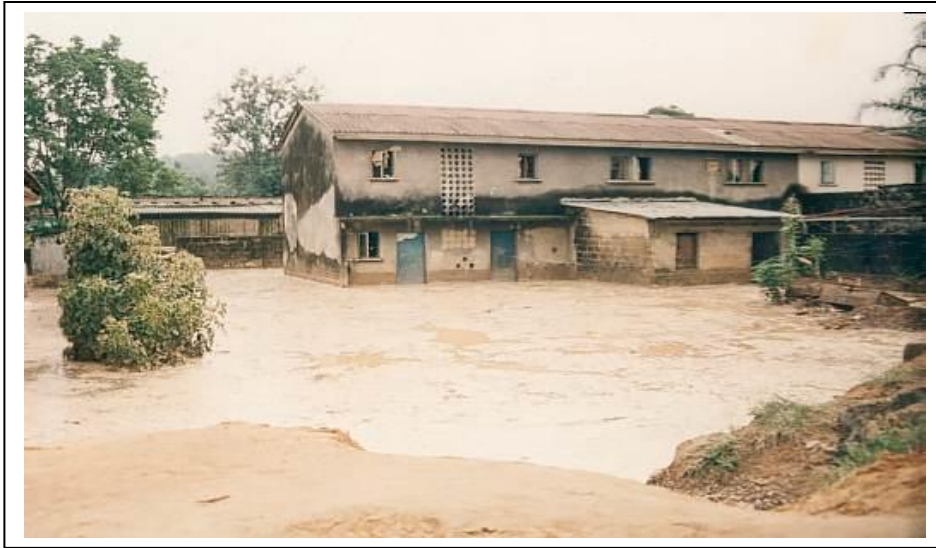
Photo: Les inondations dans les quartiers situés à l'interface Kisenso-Matete sont une des conséquences des érosions de Kisenso: ici inondations dans le quartier Kinsako (Matete).

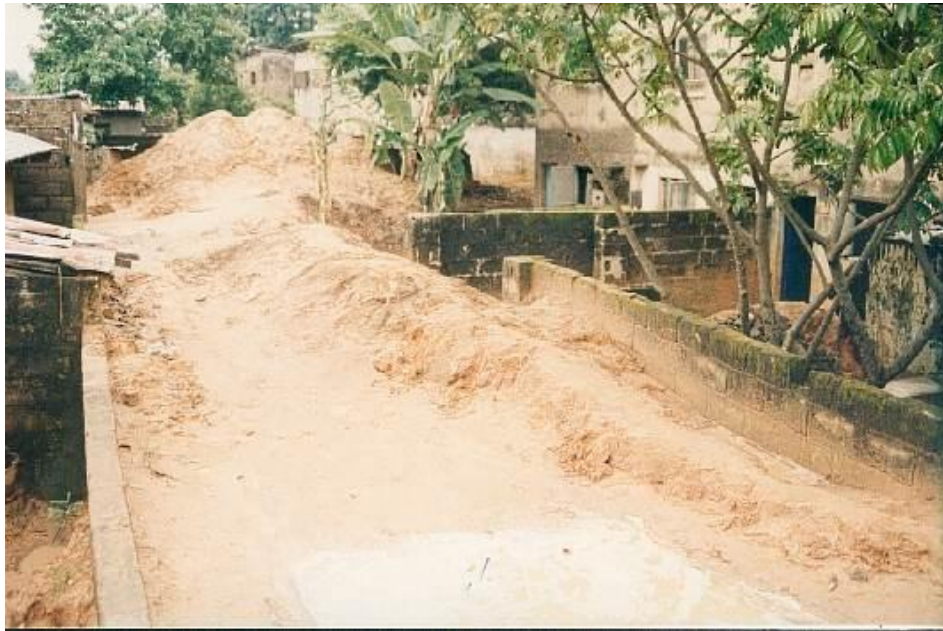
Photo 6: Ensablement dans les quartiers situés à l'interface Kisenso-Matete: la hauteur de sables atteint 2 à 3 m transformant les rues en collines.

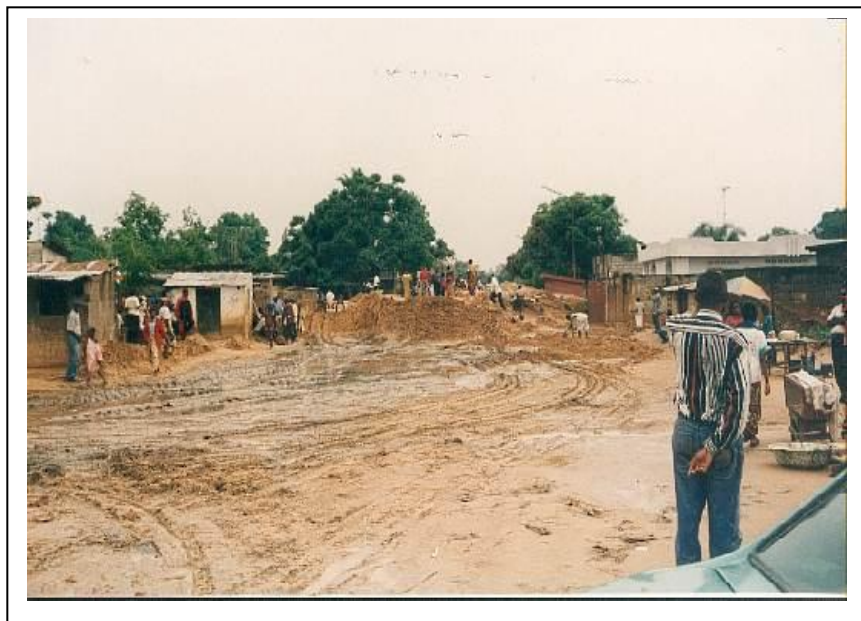
Photo 7: Des tracteurs sont entrain d'enlever le sable qui s'est accumulé dans une rue de Matete empêchant ainsi la circulation des véhicules.
